<i>Tytuł:</i>	Sprawozdanie z badań oraz PROGRAM PRAC na konserwację łoży kolatorskich wpisanych do rejestru zabytków, stolarki drzwiowej oraz historycznego wyposażenia wnętrza kościoła (ławki barokowe) w kościele parafialnym pw. św. Ap. Piotra i Pawła w Krotoszynie, 63- 700 Krotoszyn, ul. Klasztorna 3
<i>Nazwa i adres obiektu</i>	Kościół parafialny p.w. Św. Piotra i Pawła w Krotoszynie, 63-700 Krotoszyn, ul. Klasztorna 3
<i>nr rej. zab.</i>	14/Wlkp/B B poz.28,29 oraz A.K.I.11a/214
<i>Czas powstania:</i>	Łoże kolatorskie ok. 1774-75
<i>Nazwa i adres zamawiającego:</i>	Rzym-Kat Parafia p.w. Św. Piotra i Pawła, 63-700 Krotoszyn, ul. Klasztorna 3
<i>opracowanie:</i>	Konserwator Dziej Sztuki mgr Katarzyna Kowalczyk Kraków, listopad 2023 r.

PODSTAWA OPRACOWANIA

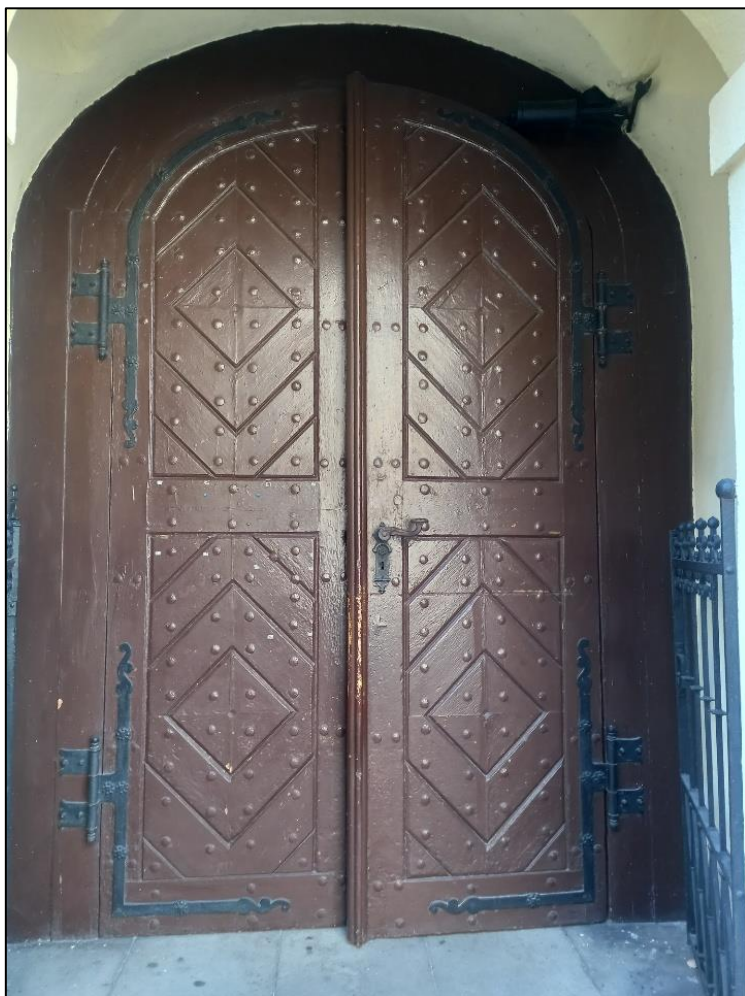
Drzwi zewnętrzne boczne, północne i południowe przemalowane są trzykrotnie farbą olejną, najstarszą zachowana warstwa jest olejna malatura w kolorze brązowym.

Fot.1. Kościół parafialny p.w. Św. Piotra i Pawła w Krotoszynie. Drzwi zewnętrzne boczne, południowe. Stan listopad 2023 r.

9. Na drzwiach wejściowych północnych i południowych, po usunięciu przemalowań i wykonaniu wyżej opisanych czynności stolarskich przywrócić malaturę zgodną z wynikami badań.

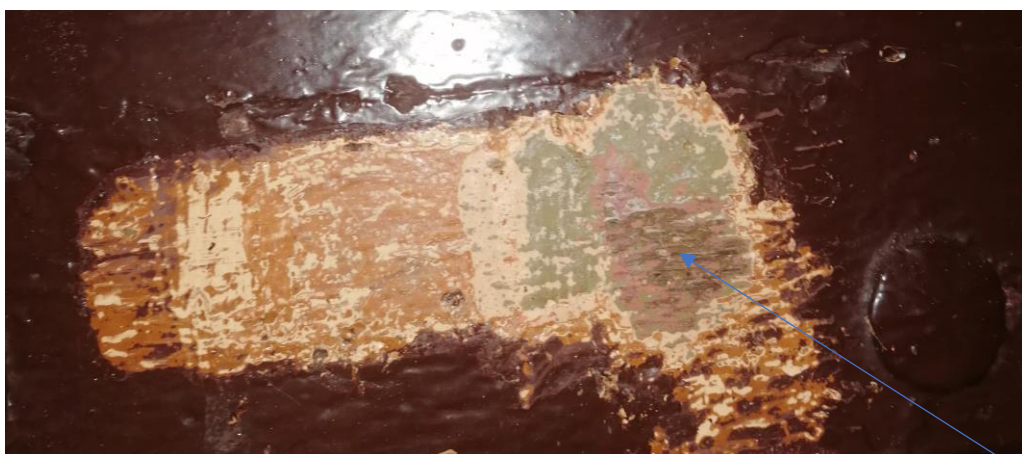
Fot. 2. Sonda stratygraficzna – widoczna najstarsza malatura w kolorze brązowym.

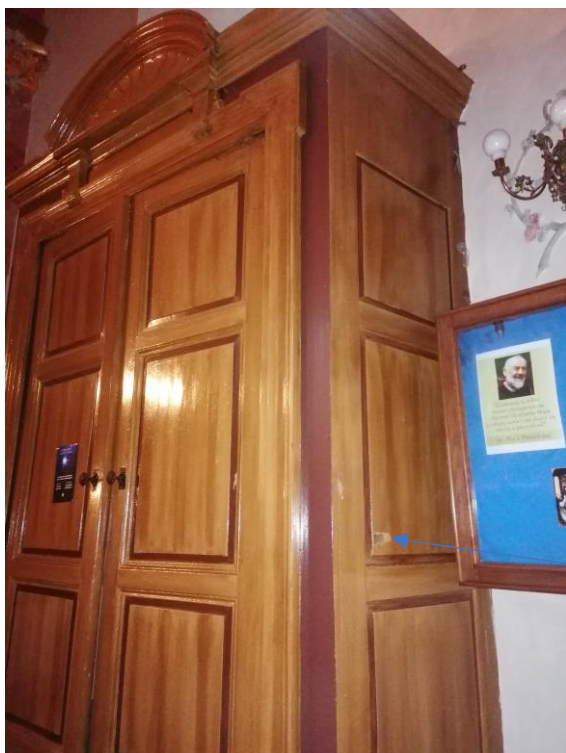
Fot.3., Kościół parafialny p.w. Św. Piotra i Pawła w Krotoszynie. Wewnętrzny portal północny. Stan listopad 2023 r.

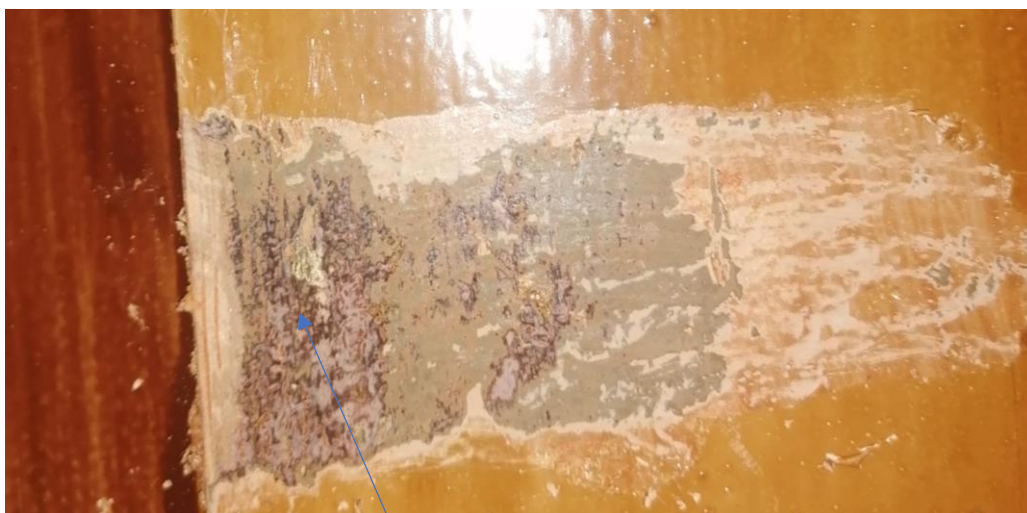
Fot. 4. Sonda stratygraficzna – widoczny pierwotny, ciemnobrązowy mazerunek zachowany szczątkowo.

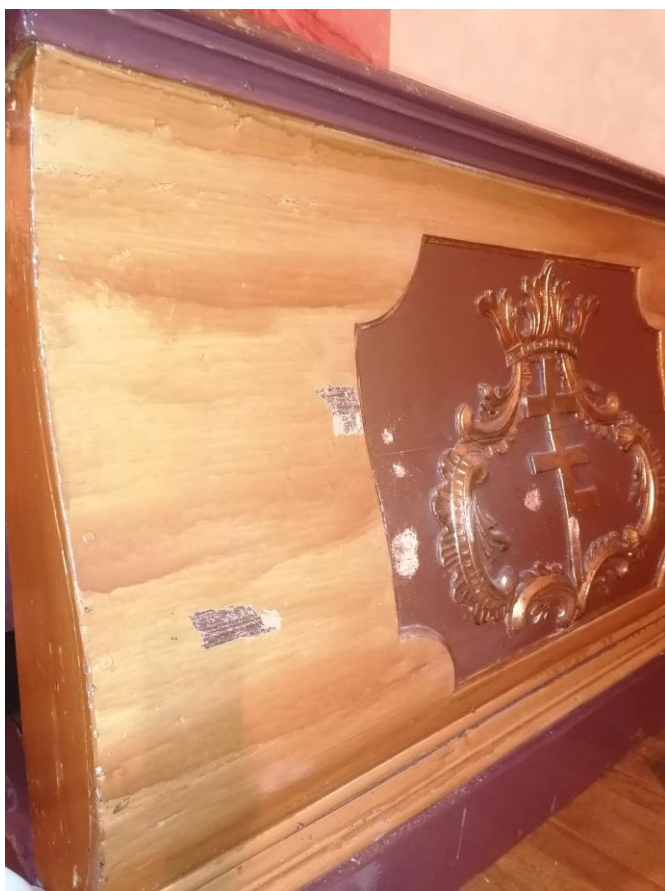
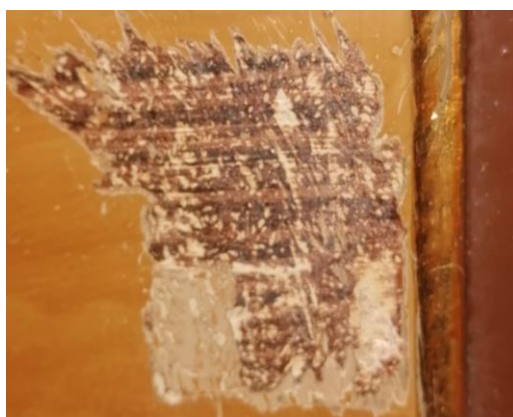
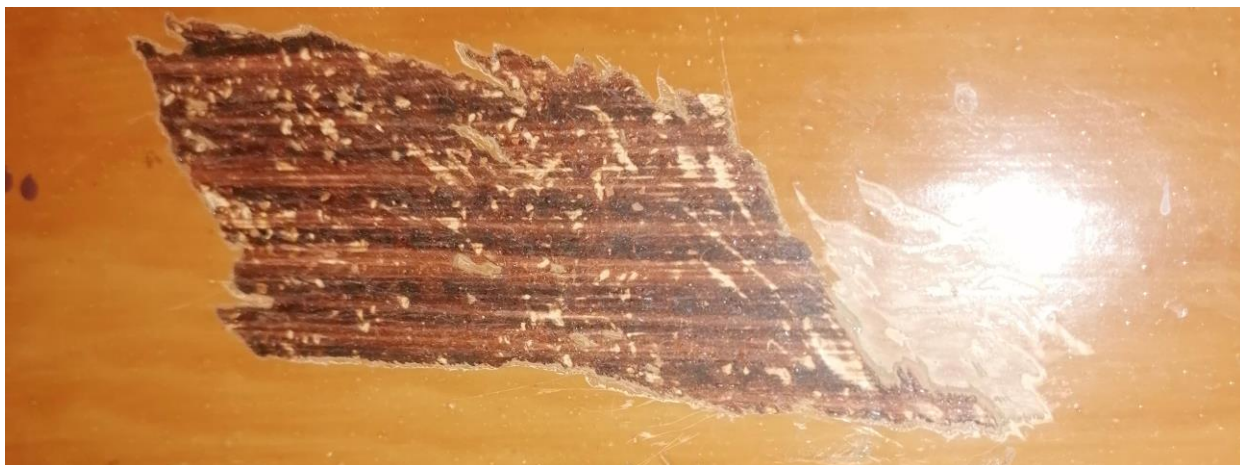
Fot.5. Kościół parafialny p.w. Św. Piotra i Pawła w Krotoszynie. Łoża kolatorska. Stan listopad 2023 r.
Fot. 6.7 Odkrywka stratygraficzna – widoczny mazerunek

7. Mazerunek na ławkach i łóżach kolatorskich zabezpieczyć kilkakrotnie końcowymi warstwami lakieru odpornego na ścieranie
8. Kartusze i herby na łóżach kolatorskich pozłocić w technice szlachetnej, złotem płatkowym.

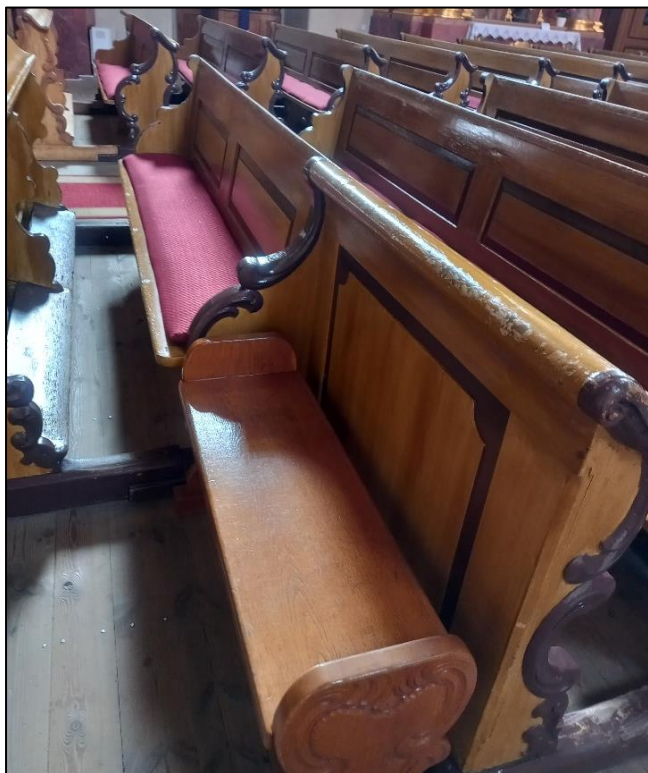
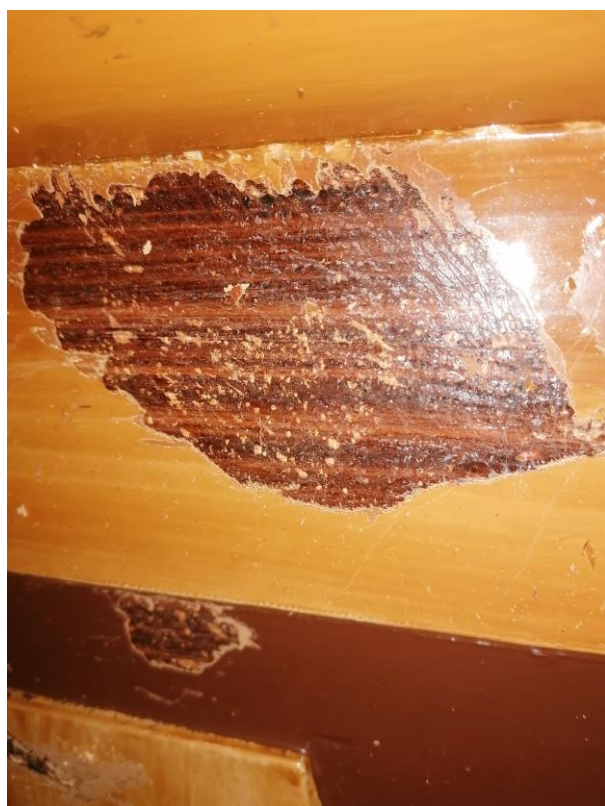
Fot.7. Kościół parafialny p.w. Św. Piotra i Pawła w Krotoszynie. Barokowe ławki. Stan listopad 2023 r.
 Fot. 8. Sonda odkrywkowa – widoczny pierwotny mazerunek

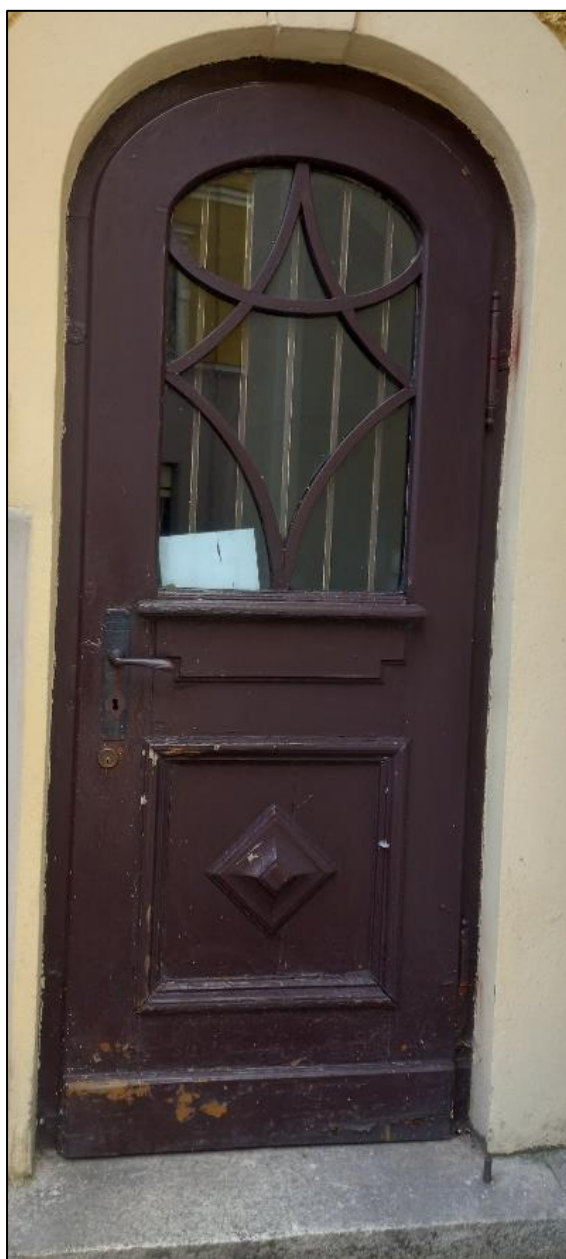
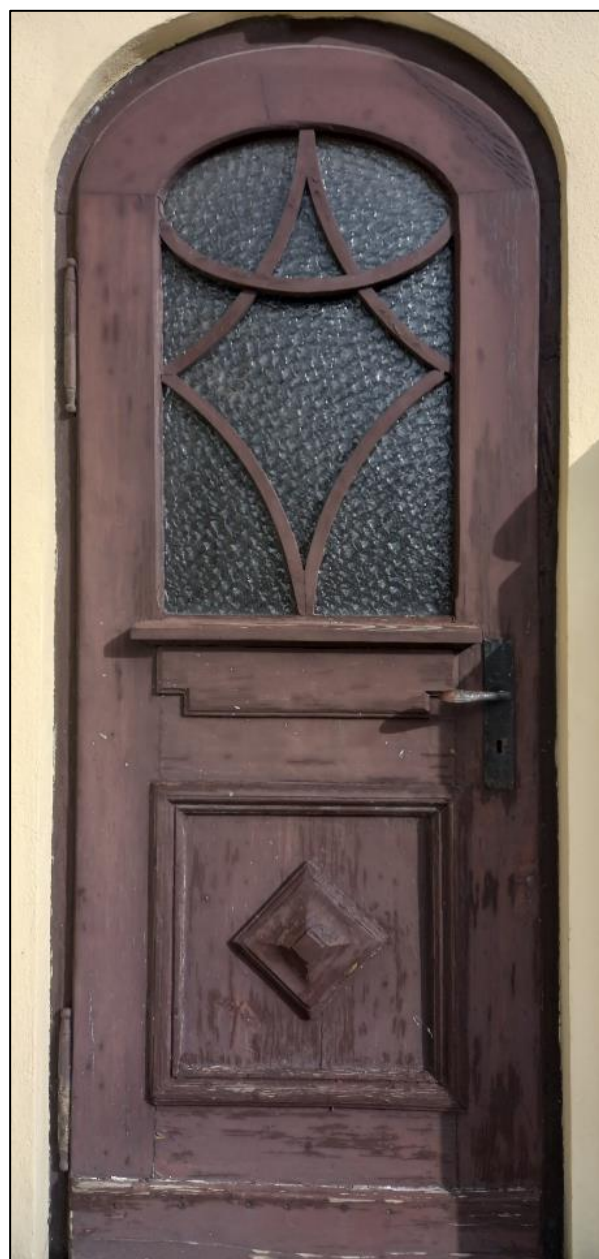
Drzwi zewnętrzne na chór oraz do zakrystii posiadają jedną warstwę współczesnej, brązowej malatury

Fot.9,10. Kościół parafialny p.w. Św. Piotra i Pawła w Krotoszynie. Drzwi zewnętrzne na chór i galerię.
Stan listopad 2023 r. Ciemnobrązowa farba bezpośrednio na drewnie.

10. Kolorystykę drzwi zewnętrznych do zakrystii i na chór ustalić na komisji z przedstawicielem WUOZ.
11. Elementy żeliwne, oczyścić i zabezpieczyć powłokami antykorozyjnymi. Współczesne szylidy, zawiasy, klamki wymienić na zgodne stylowo.

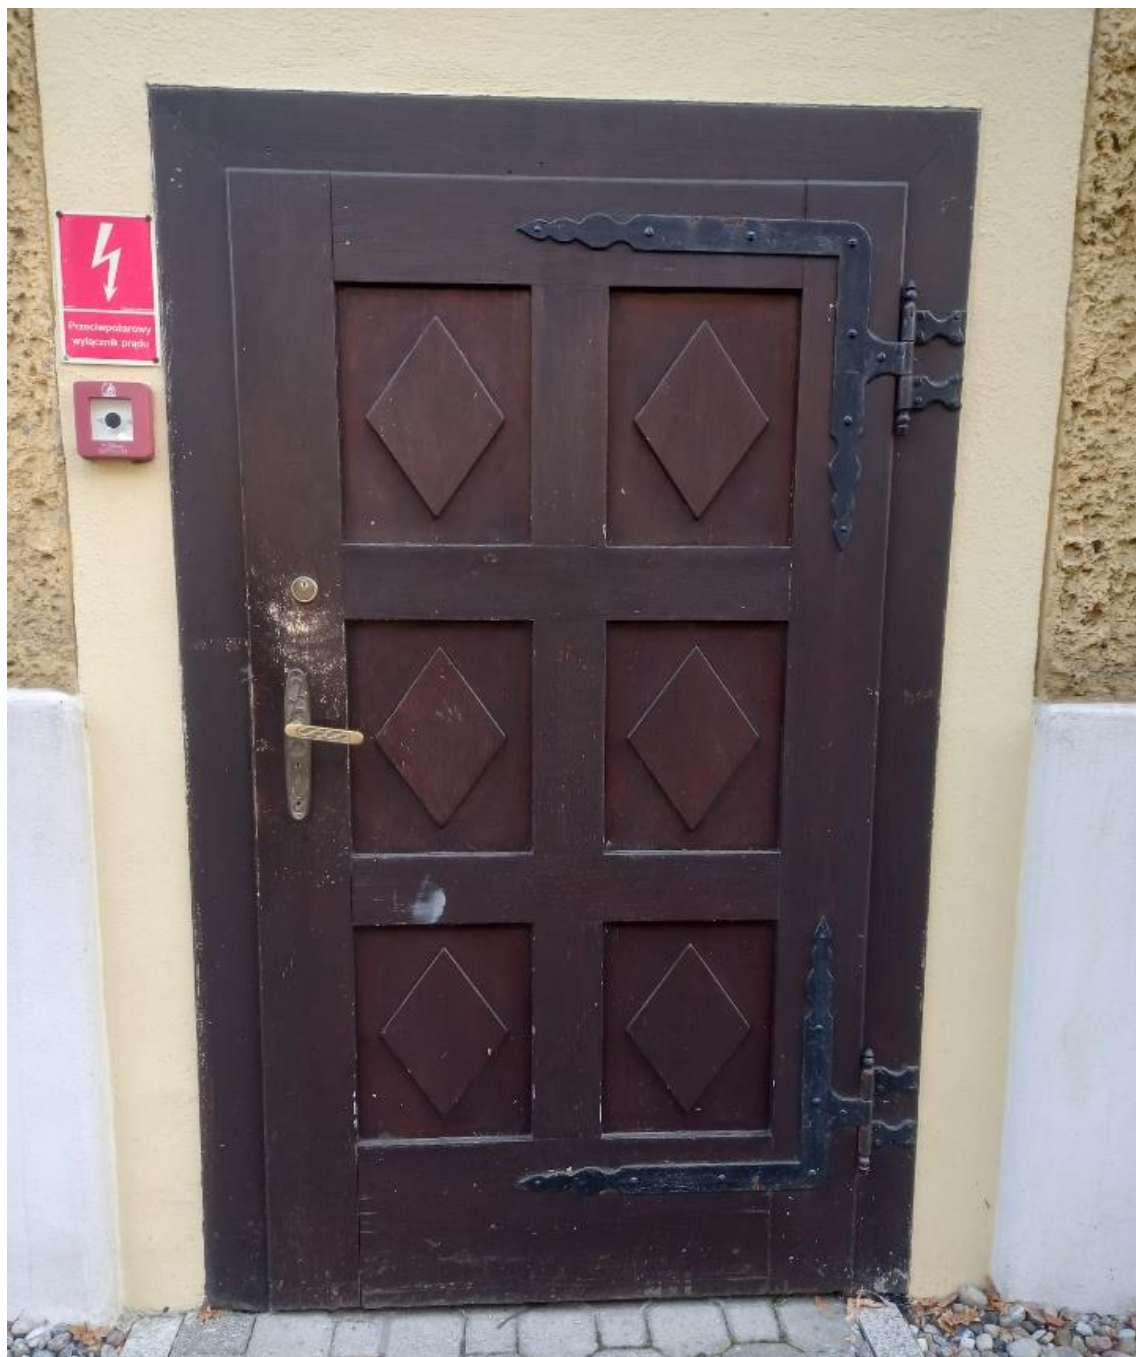
Fot.11. Kościół parafialny p.w. Św. Piotra i Pawła w Krotoszynie. Drzwi zewnętrzne do zakrystii. Stan listopad 2023 r. ciemnobrązowa farba bezpośrednio na drewnie.

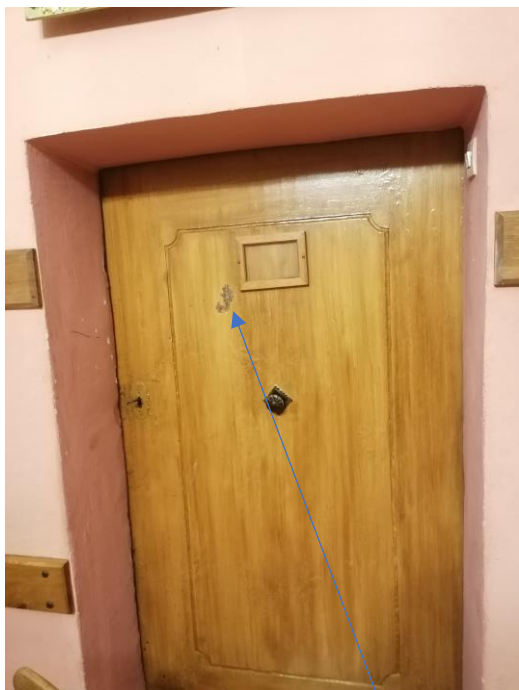
Fot.12. Kościół parafialny p.w. Św. Piotra i Pawła w Krotoszynie. Drzwi wewnętrzne prowadzące z kaplicy południowej na galerię.

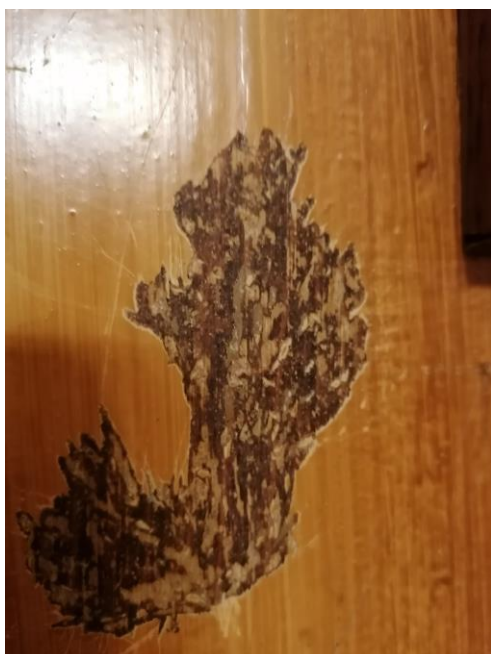
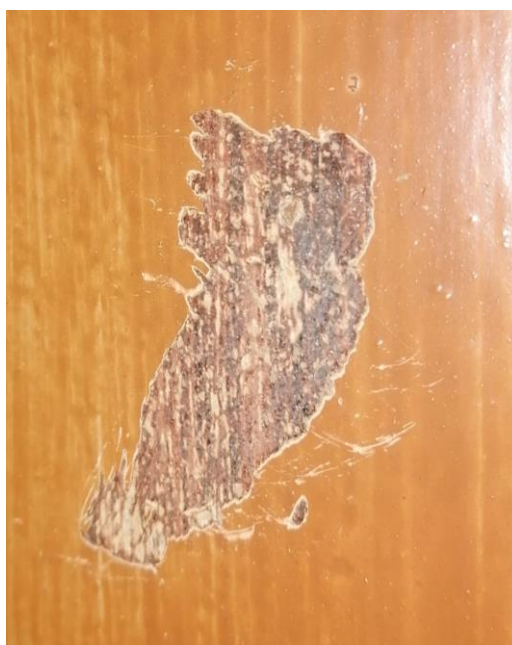
Fot. 13. Sonda odkrywkowa. Drzwi wewnętrzne prowadzące z kaplicy południowej na galerię. Widoczny mazerunek analogiczny do występującego na łóżach kolatorskich i barokowych ławkach.
Fot. 14. Sonda odkrywkowa. Drzwi z prezbiterium do zakrystii. Widoczny mazerunek .
